# Jeep Grand Cherokee Limited · 2020

Оцінка пошкоджень переднього правого кута

| Ідентифікація | Дані |
|---|---|
| Статус | Демонстраційний попередній розбір реального авто. Без фізичного огляду. |

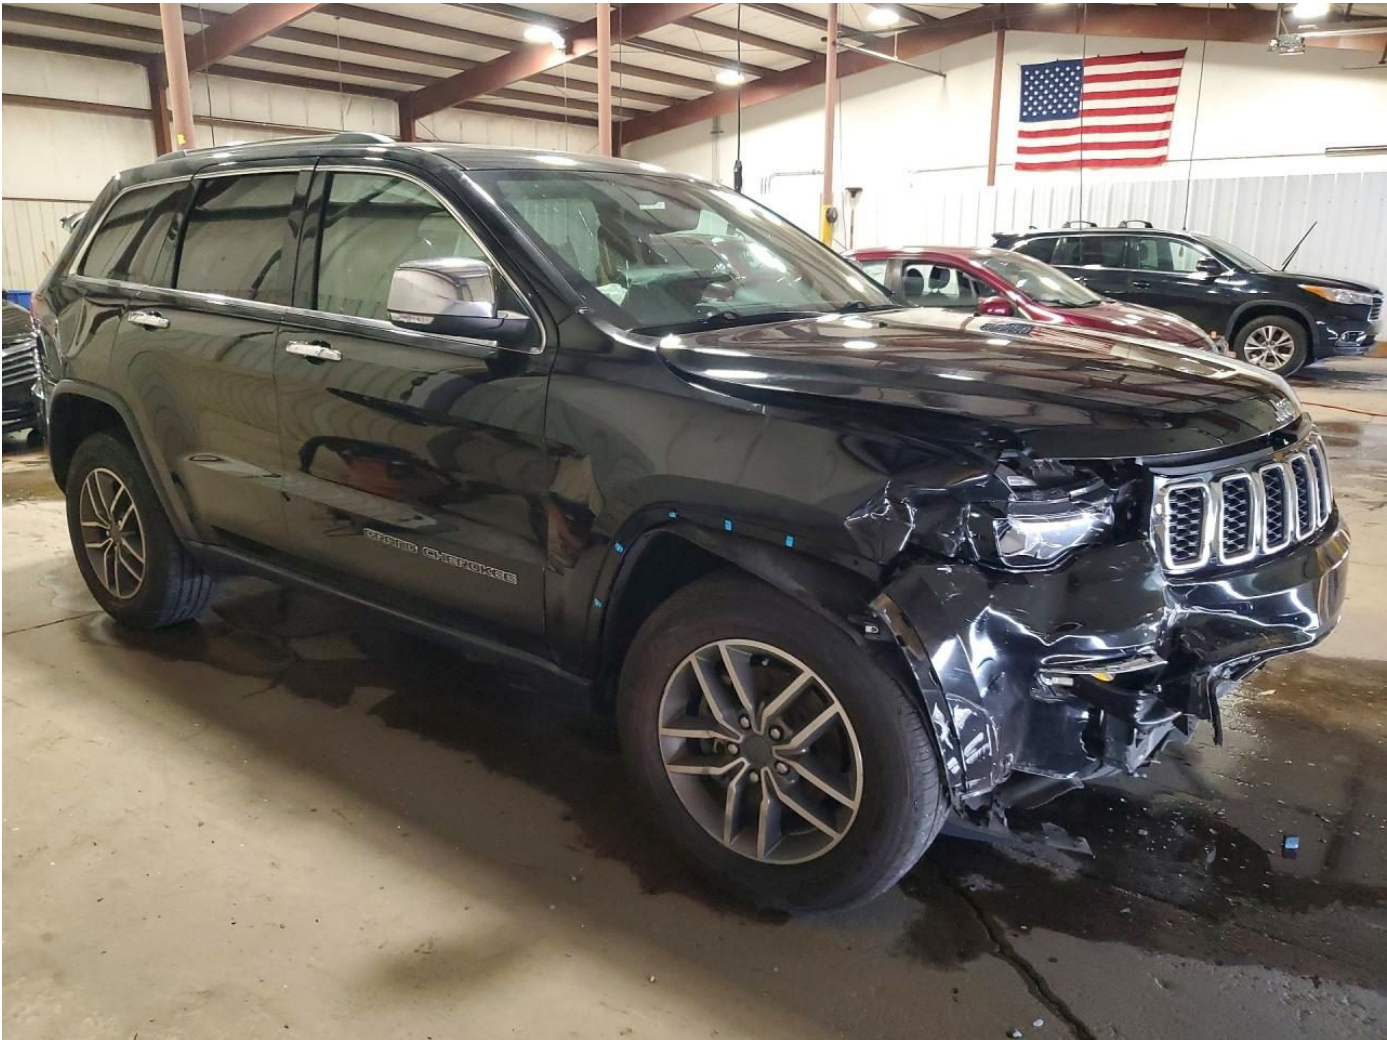
Оцінені запчастини: 39 100-61 900 грн, якщо замінювати всі 13 позицій. На фото салону підтверджено розкриття двох фронтальних подушок. SRS, інші деталі та роботи не включено. Carfax не включено.

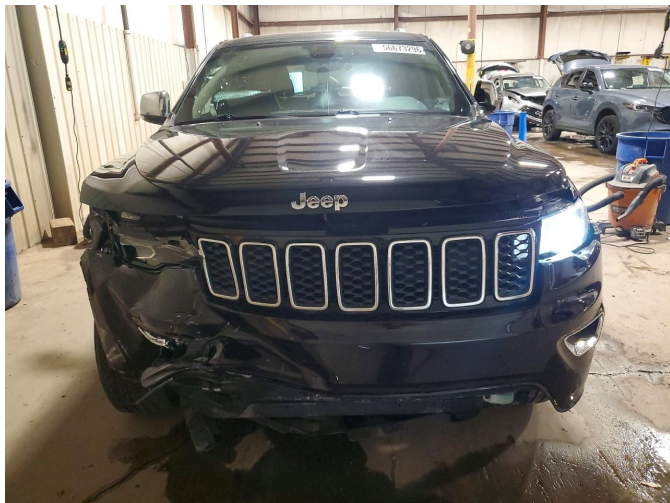
Вигляд спереду

| Зона | Спостереження / висновок |
|---|---|
| Бампер справа | Сильні розриви та деформація облицювання. Верхня частина - попередньо заміна; нижню частину й окремі накладки уточнити. |
| Праве крило | Виражені заломы біля фари та арки. Попередньо заміна. |
| Права фара | Видимі пошкодження та порушена посадка. Попередньо заміна з перевіркою комплектності блоків. |
| Накладка арки | На видимому відрізку відсутня. Уточнити, чи збереглася знята деталь. |

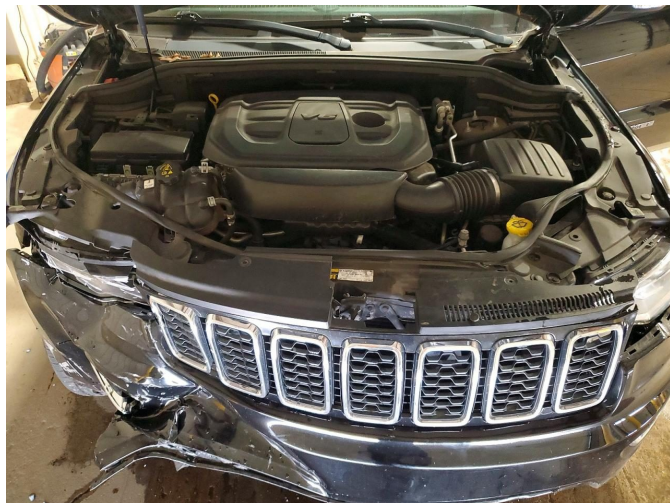
Підкапотний простір

| Зона | Спостереження / висновок |
|---|---|
| Капот | Перевірити геометрію, внутрішній каркас і зазори. Ремонт або заміна за цими фото не визначені. |

Рідина на підлозі не доводить витік саме з цього авто. На додатковому фото салону видно розкриті фронтальні подушки (стор. 6). Стан ременів, інших елементів SRS, герметичність охолодження та технічну справність не підтверджено. Сторони вказані за ходом автомобіля.

Усилювач і опори бампера, кріплення фари, передню панель, радіатори, повітроводи, проводку, підкрилок і нижні захисти; геометрію кузова, праву передню підвіску та кермове управління.

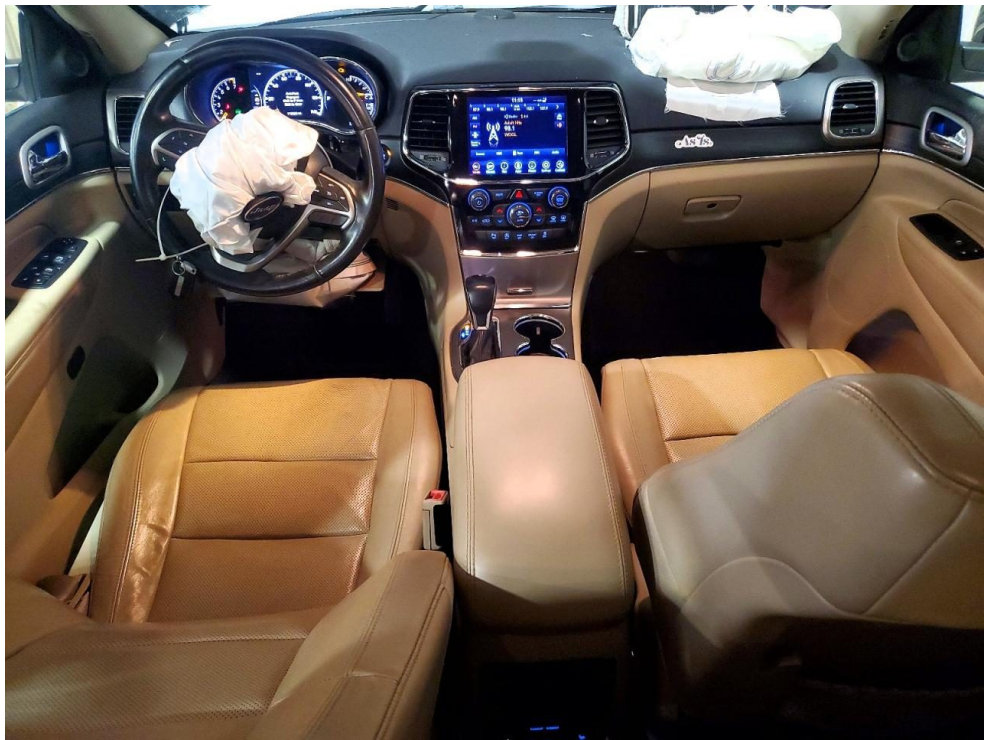
| Елемент | Висновок за фото / дія |
|---|---|
| 33. Подушка водія в кермі | Розкрита на фото. Додати до переліку заміни; номер і ціну уточнити за VIN. |
| 34. Фронтальна подушка пасажир | Розкрита на фото. Додати до переліку заміни; номер і ціну уточнити за VIN. |
| Панель приладів / торпедо | Зона виходу пасажирської подушки розкрита. Оцінити панель і кріплення; спосіб відновлення визначити за процедурою виробника. |
| Ремені та переднягачувачі | Спрацювання за цим фото не визначається. Перевірити передні ремені, замки та переднягачувачі. |
| Блок SRS, датчики, проводка | Потрібна діагностика і визначення переліку робіт за документацією виробника. Заміна всіх елементів автоматично не призначається. |
| Інші подушки та елементи салону | Стан шторок, бокових та інших подушок не встановлено. Окрему деталь на сидінні за фото надійно не ідентифіковано. |

У переліку тепер 34 позиції деталей, з них 2 розкриті подушки, плюс перевірки SRS. Діапазон 39 100-61 900 грн залишається сумою лише 13 раніше оцінених позицій. Витрати на SRS додаються окремо після підбору деталей і діагностики.
