Звіт з дефектування за фотографіями

Honda Accord Hybrid • 2023-2025

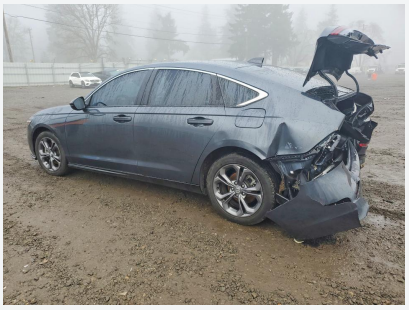
ЩО БАЧУ ЗА ФОТО	Сильний удар у задню частину. Пошкоджені кришка багажника, задній бампер, задня оптика та випуск. Деформація доходить до задньої панелі, підлоги багажника й обох задніх чвертей; точний обсяг кузовних робіт визначається після розбирання та промірів.

- геометрію заднього прорізу, задніх лонжеронів і підлоги багажника;
- кріплення випуску, теплові екрани та стики труби;
- проводку, роз'єми, задню камеру й парктроніки, якщо вони встановлені;
- зазори кришки та ліхтарів після витягування кузова;
- зону високовольтних компонентів гібридної системи - за регламентом Honda.

Список закриває основні видимі пошкодження задньої частини. Найбільший ризик додаткових витрат - прихована геометрія кузова, дрібне кріплення, проводка й супутні елементи після розбирання. Тому цей бюджет варто використовувати як базовий орієнтир для рішення про купівлю та закласти окремий резерв 10-15% на невидимі по фото позиції.
